Projektnummer **23235**

Projekt **Gesindehaus Mentlberg**

Auftrag **Kurzgutachten / Stellungnahme
Wasserschaden Tramdecke OG**

Datum **10.12.2023**

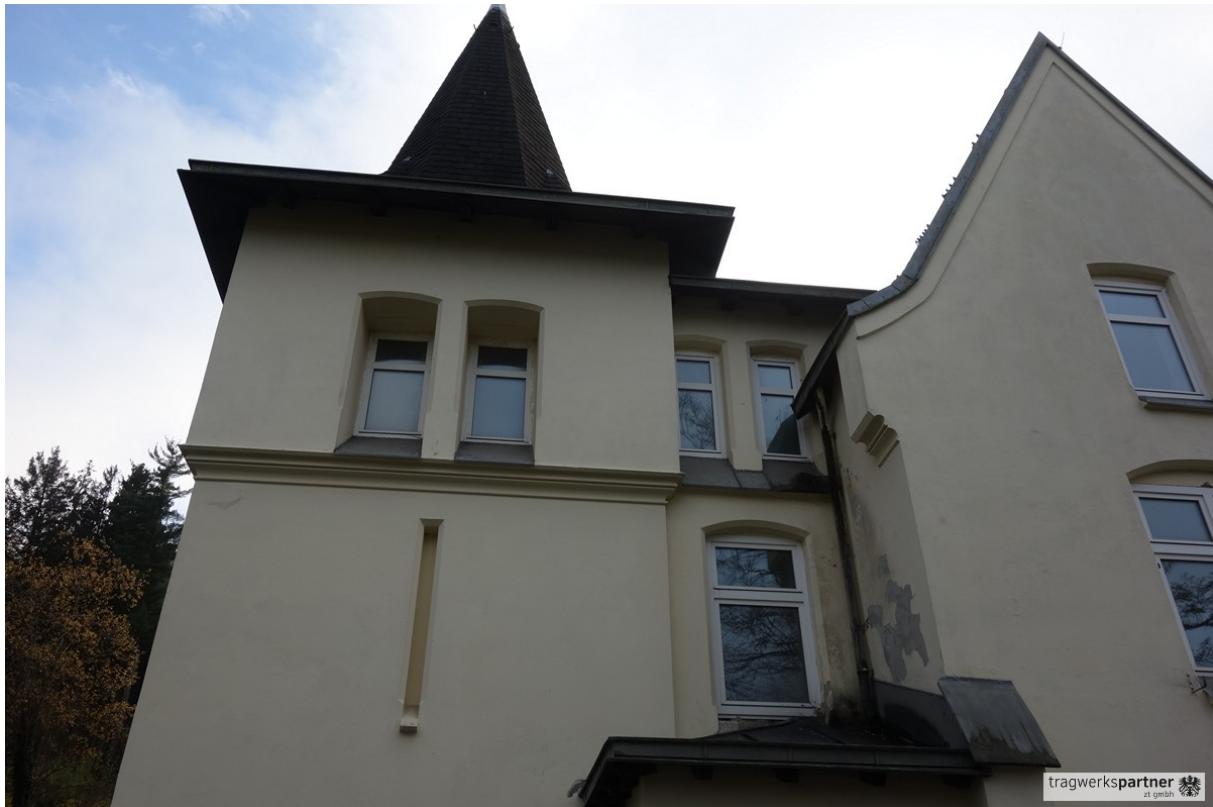
Abbildung 1: Außensicht Nordfassade

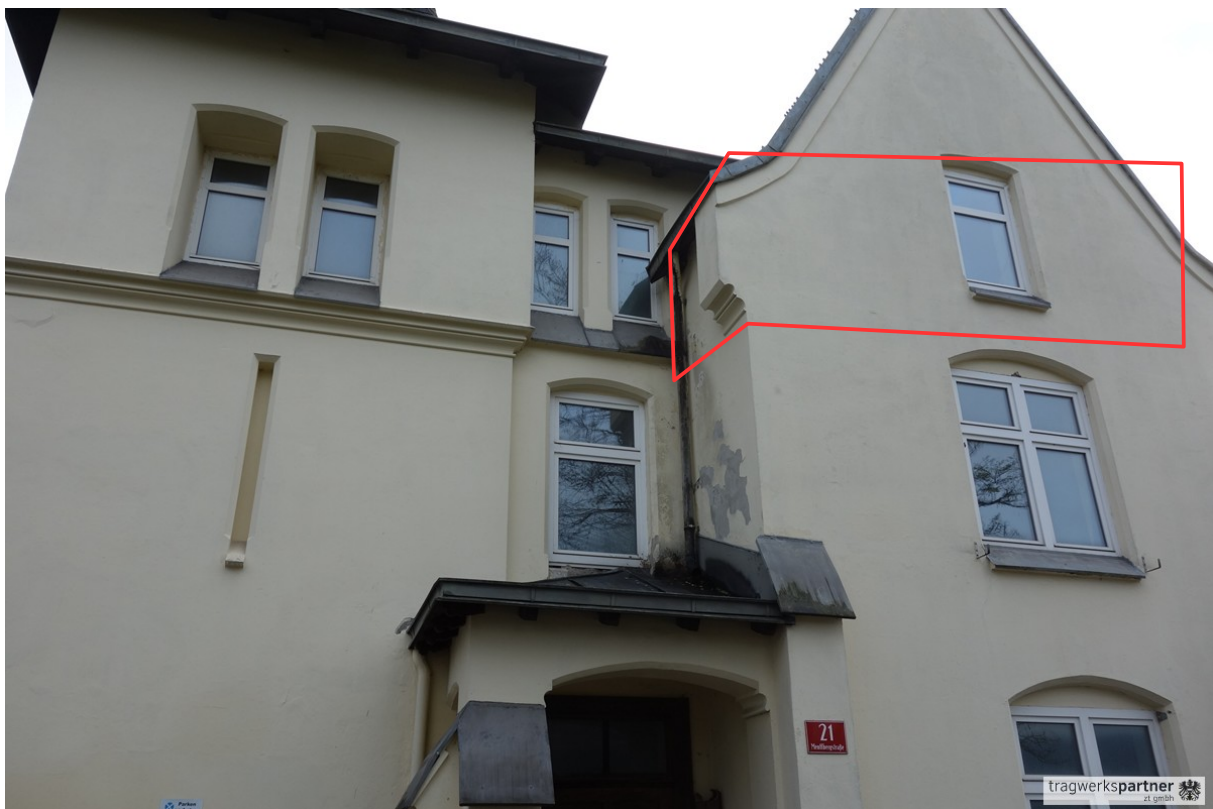
Abbildung 2: Außensicht Nordfassade – gegenständlicher Raum markiert

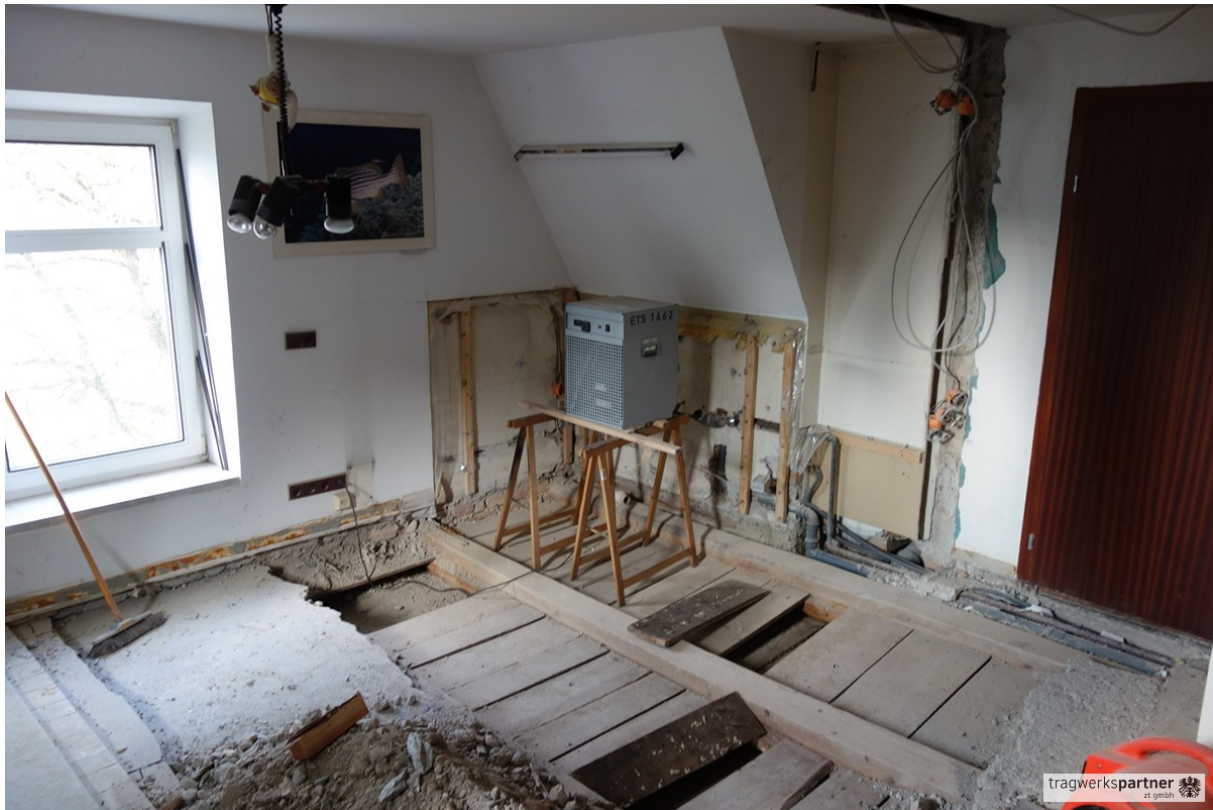
Abbildung 3: Innensituation Ecke Nord-Ost

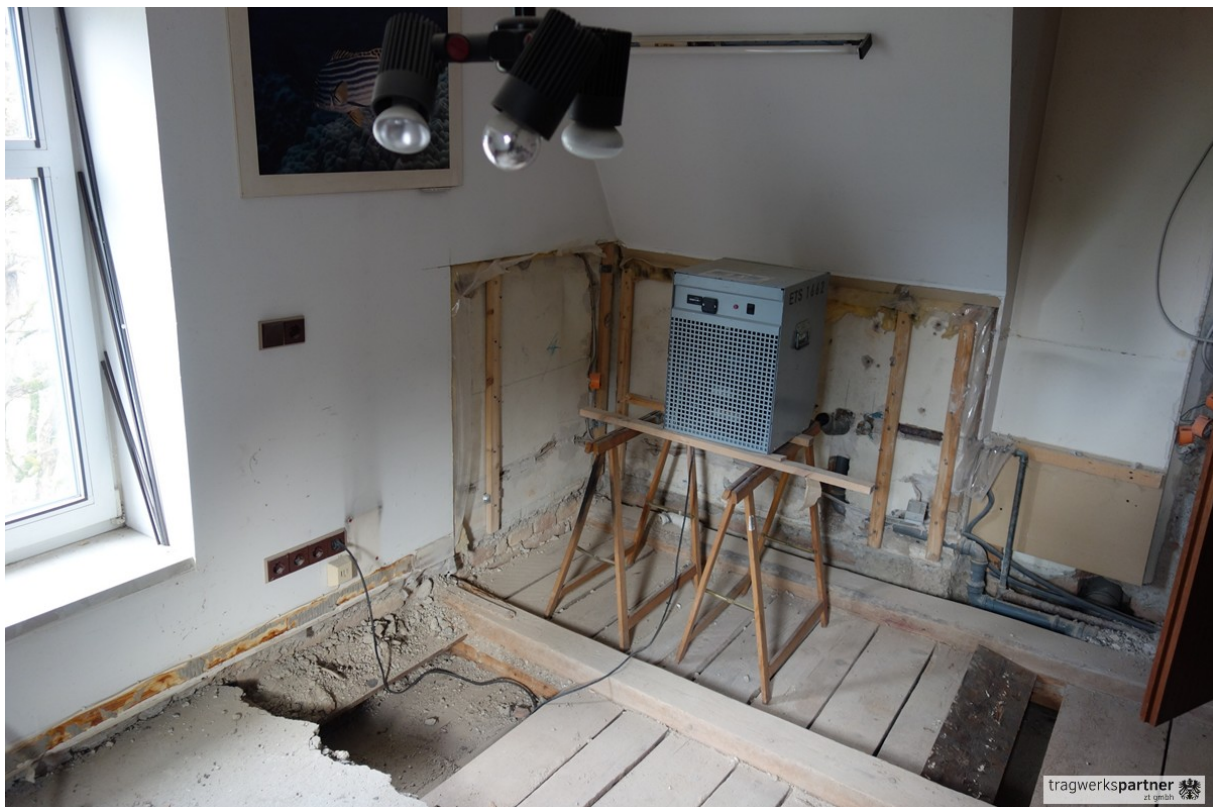
Abbildung 4: Innensituation Ecke Nord-Ost

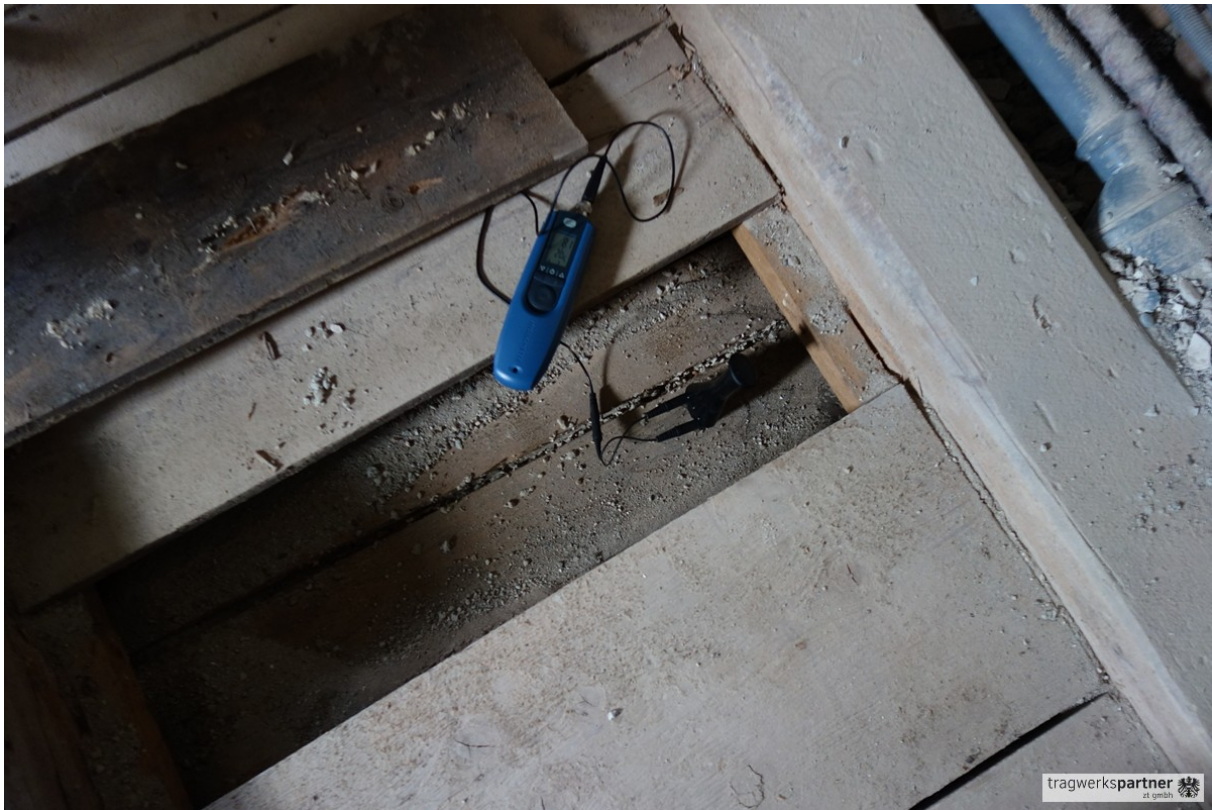
Im Zuge des gegenständlichen Lokalaugenscheins wurden sowohl im zentralen Deckenbereich, als auch im Bereich eines geschädigten Deckentrans Holzfeuchtemessungen durchgeführt. Sämtliche gemessene Werte weisen eine relative Holzfeuchte von weniger als 9% auf.

Sämtliche Holzbauteile sind somit als trocken zu betrachten und es liegen keine Anzeichen dafür vor, dass hier holzerstörende Mechanismen (z.B: Fäulnis, Schädlingsbefall) aktiv sind oder – bei entsprechender Nutzung – zukünftig aktiv werden könnten.

Abbildung 5: Holzfeuchtemessung im (geöffneten) Fußbodenaufbau in „Feldmitte“

Es wird empfohlen, den Fußboden wieder fachgerecht zu schließen. Hierbei wird empfohlen, die bereits entfernte Schutt-Schüttung – mit z.T. organischen Bestandteilen – nicht wieder einzubauen, sondern durch eine leichte, brand- und holzschutztechnisch unbedenkliche, leichte Schüttung (z.B. Perlite Trockenschüttung) zu ersetzen. Außerdem ist auf einen ausreichend diffusionsoffenen Aufbau (kein PVC-Boden oder dergleichen) zu achten. Hierdurch soll das Risiko potentieller Kondensat-Schäden durch das Rücktrocknungspotential eines diffusionsoffenen Aufbaus (inkl. Belag!) reduziert werden.

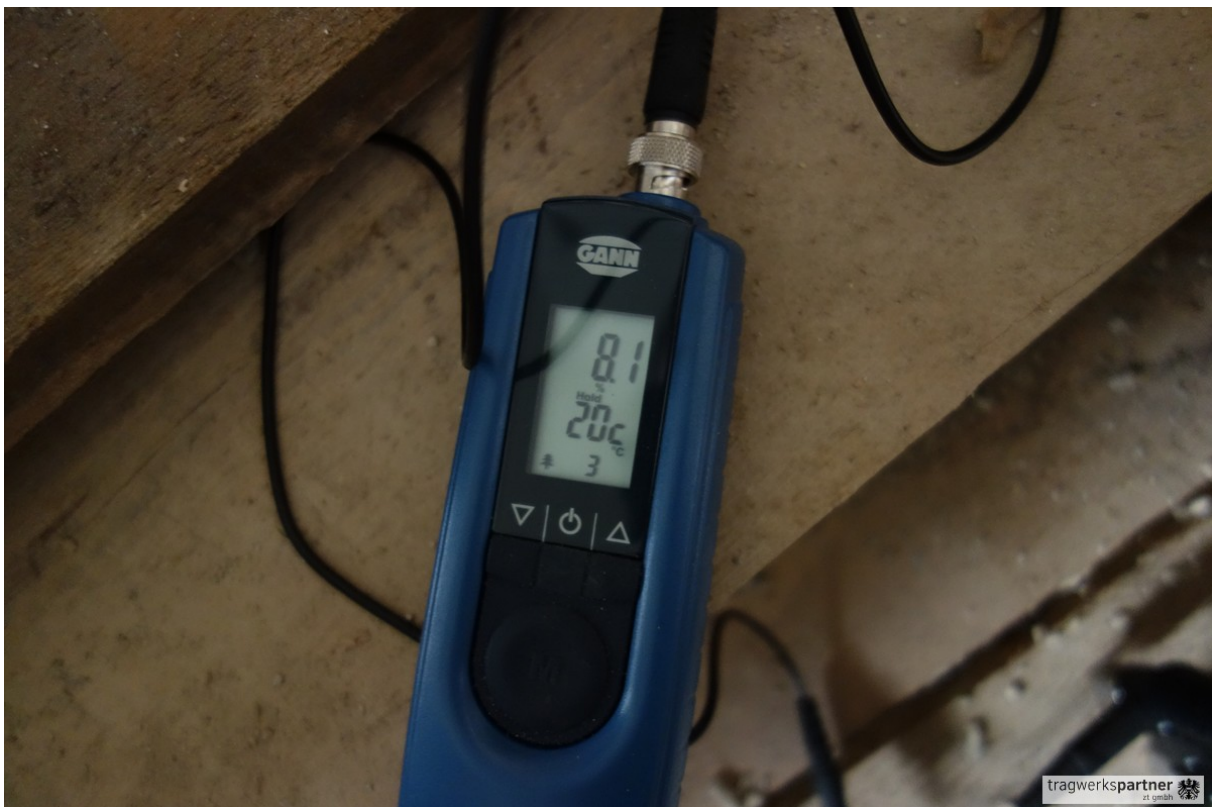
Abbildung 6: relative Holzfeuchte ca. 8,1 %

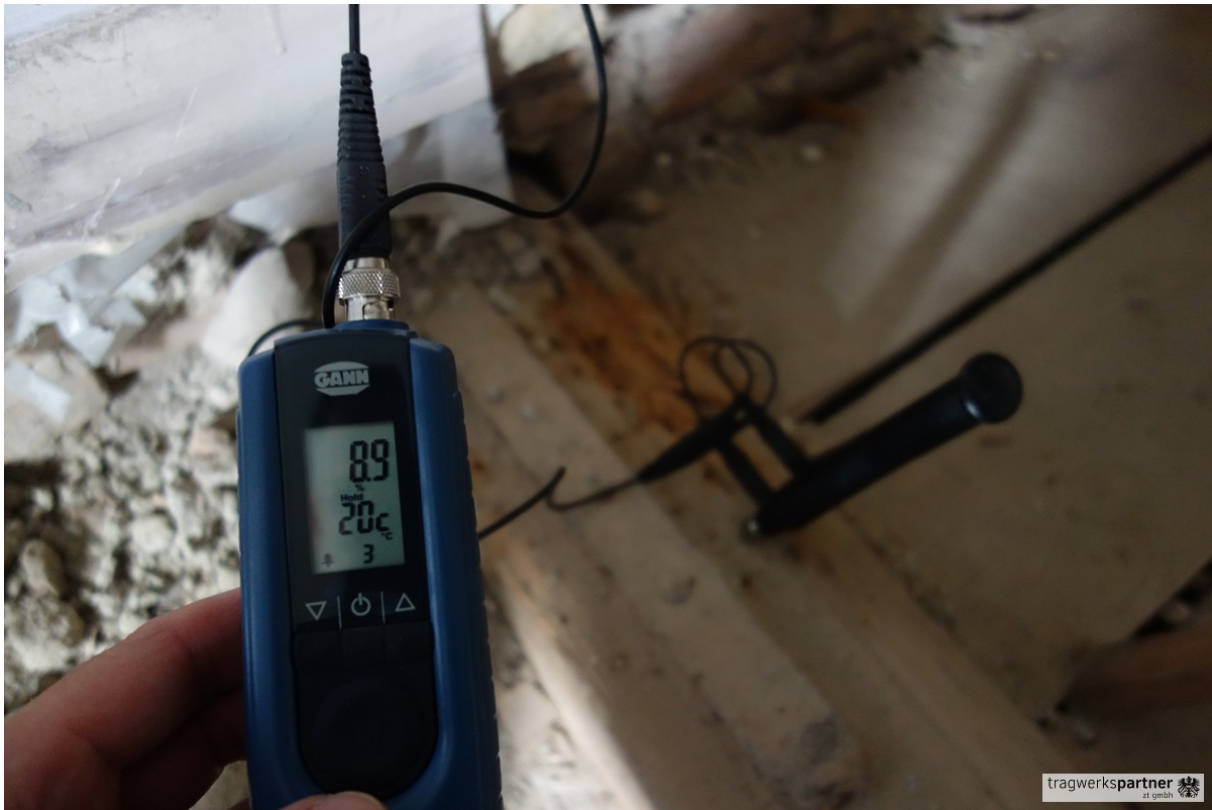
Im nördlichen Auflagerbereich der beiden betroffenen Deckenbalken (Träme) wurden im Zuge der Bauteil-Öffnung leichte Schädigungen sichtbar.

Abbildung 7: Holzfeuchtemessung im (geöffneten) Deckentram in Auflagernähe (Nord)
