LAND
TIROL

Rolli-taugliche Wanderwege

Richtlinie zur Klassifizierung von
Wanderwegen für Menschen mit
Mobilitätseinschränkungen

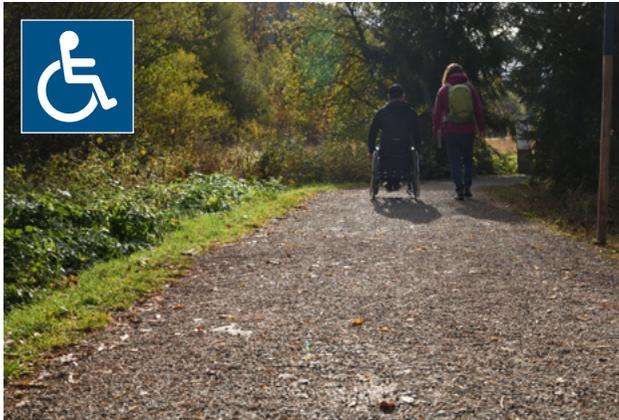
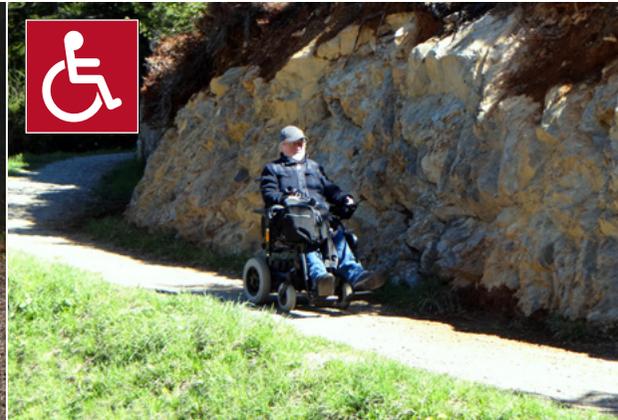
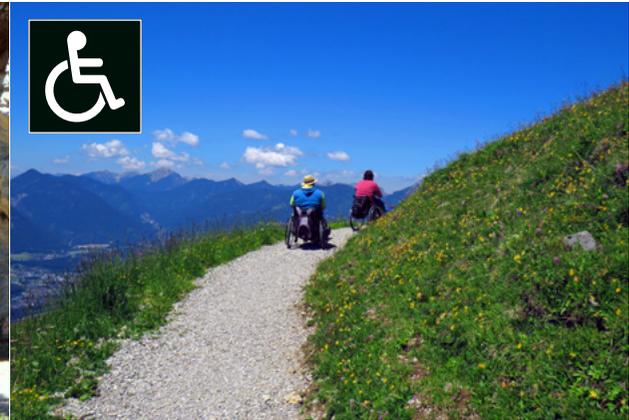
Leichter rolli-tauglicher Wanderweg	Mittelschwieriger rolli-tauglicher Wanderweg	Schwieriger rolli-tauglicher Wanderweg
Farbe: Blau	Farbe: Rot	Farbe: Schwarz
Charakteristik	Charakteristik	Charakteristik
<ul style="list-style-type: none"> □ Ausreichend breiter Weg → bei schmalen Abschnitten Ausweichstellen in Sichtweite vorhanden □ Sehr geringe Steigung und sehr geringe Querneigung □ Schwierige Wegabschnitte sind selten → Hindernisse sind selbstständig bewältigbar □ Bodenvertiefungen und Absätze so nieder, dass sie selbstständig bewältigbar sind □ Atypische Gefahrenstellen und Stellen mit Absturzgefahr sind in der Regel nicht zu erwarten. 	<ul style="list-style-type: none"> □ Ausreichend breiter Weg → bei schmalen Abschnitten Ausweichstellen in Sichtweite vorhanden □ Steigungen und längere Abschnitte mit Querneigung sind mit einer Begleitperson oder leichter Antriebshilfe bewältigbar. □ Schwierigere Wegabschnitte können vorkommen und sind mit Begleitperson oder leichter Antriebshilfe bewältigbar. □ Absturzgefährdete Stellen sind in der Regel nicht zu erwarten. □ Stellenweise Absturzgefahr ohne Absicherung möglich → aufgrund der Gegebenheiten (Wegbreite, Vegetation etc.) ist jedoch ein Absturz unwahrscheinlich 	<ul style="list-style-type: none"> □ Weg ist mindestens 100cm breit → Ausweichstellen vorhanden □ Steigungen und längere Abschnitte mit Querneigung sind mit Hilfe eines starken elektrischen Antriebs bewältigbar. □ Schwierigere Wegabschnitte (wie Grasbewuchs, Kies, durchwurzelter Boden etc.) können vorkommen. □ Für Bodenvertiefungen oder Absätze kann eine starke Antriebshilfe notwendig sein. □ Abschnittsweise Absturzgefahr ohne Absicherung möglich!

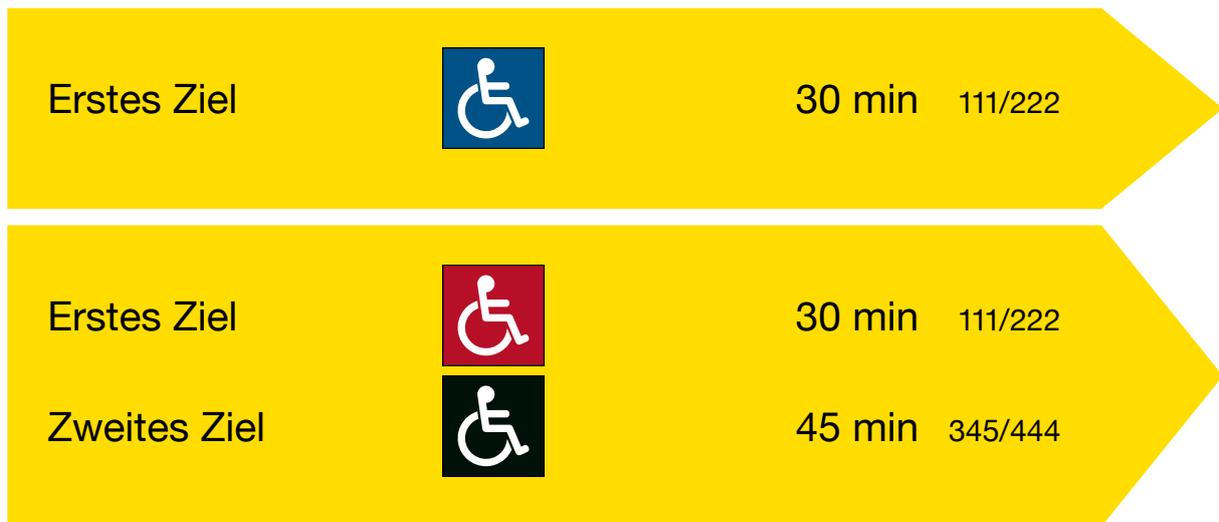
Gelbe Wanderwegbeschilderung mit Plakette für rolli-taugliche Wanderwege

Abb.4.2: Symbolische Darstellung der einzelnen Schwierigkeitsklassen für rolli-taugliche Wanderwege durch Plaketten auf den gelben Wanderwegtafeln.

Entlang des Weges soll die bestehende gelbe Wanderwegbeschilderung durch eine Plakette mit Rolli-Symbol ergänzt werden. Die Farbe der Plakette (blau, rot, schwarz) gibt Aufschluss über die Schwierigkeitskategorie des jeweiligen Weges.

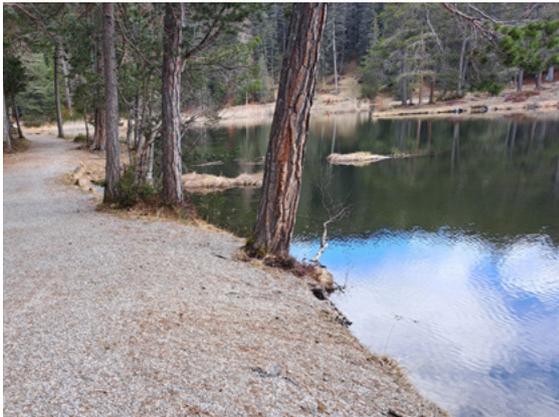
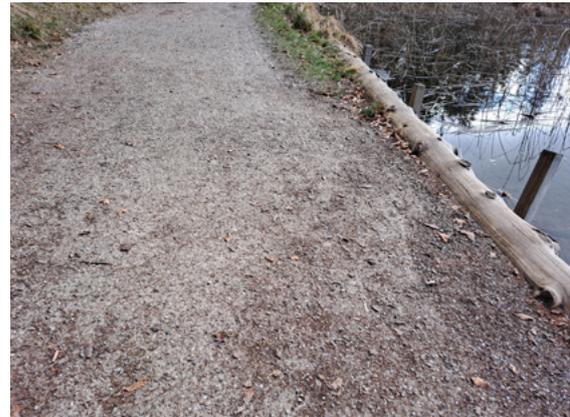
Situation 1: Uferweg ohne Böschung

Ein Überfahrtschutz an neuralgischen Stellen – wie im Bild rechts – kann dennoch eingebaut werden, um das Sicherheitsgefühl zu erhöhen ohne das Landschaftsbild zu beeinträchtigen.

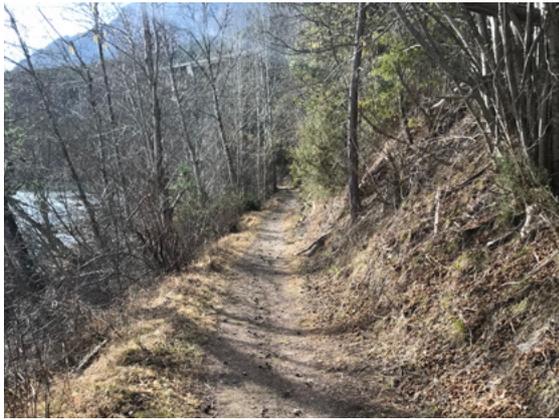
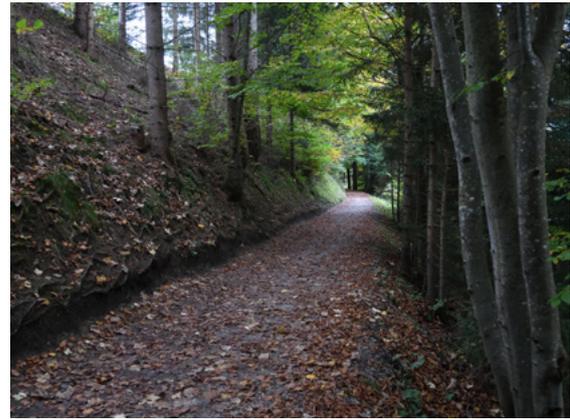
Situation 3: Vegetation als Absturzsicherung

- Wegbreite 1 Meter
- Ausweichen spärlich vorhanden
- Fallhöhe je nach Vorhandensein von Vegetation
- Keine künstliche Absturzsicherung
- Sturzraum (Bild links): ca. 10 Meter Böschung mit starkem Bewuchs, am Fuß der Böschung fließt der Inn
- Sturzraum (Bild rechts): ca. 10 Meter Böschung, am Fuß der Böschung liegt ein See

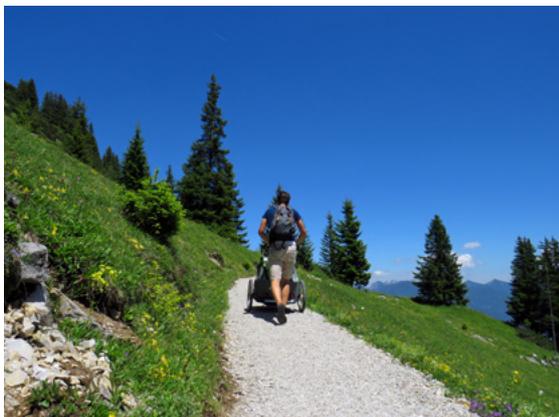
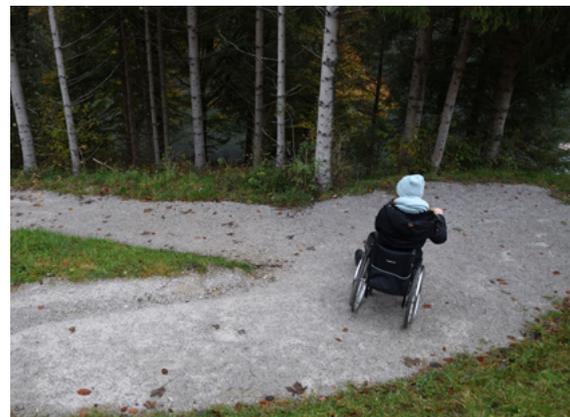
Situation 4: Abschnittsweise keine Absicherung

- Wegbreite 1,20 Meter
- Abschnittsweise keine Absicherung
- Ausweichen sind auf Sicht vorhanden
- Absturzgefahr ist gegeben
- Schwarzer (schwieriger) rolli-tauglicher Weg
