**Drohender Felssturz in der Tiefenbachklamm oberhalb der Brandenberger Ache  
Aktenvermerk**

*Geschäftszahl* VIa- LG- 26/20  
*Innsbruck*, 30.04.2009

**Aktenvermerk des Amtssachverständigen für Geologie**

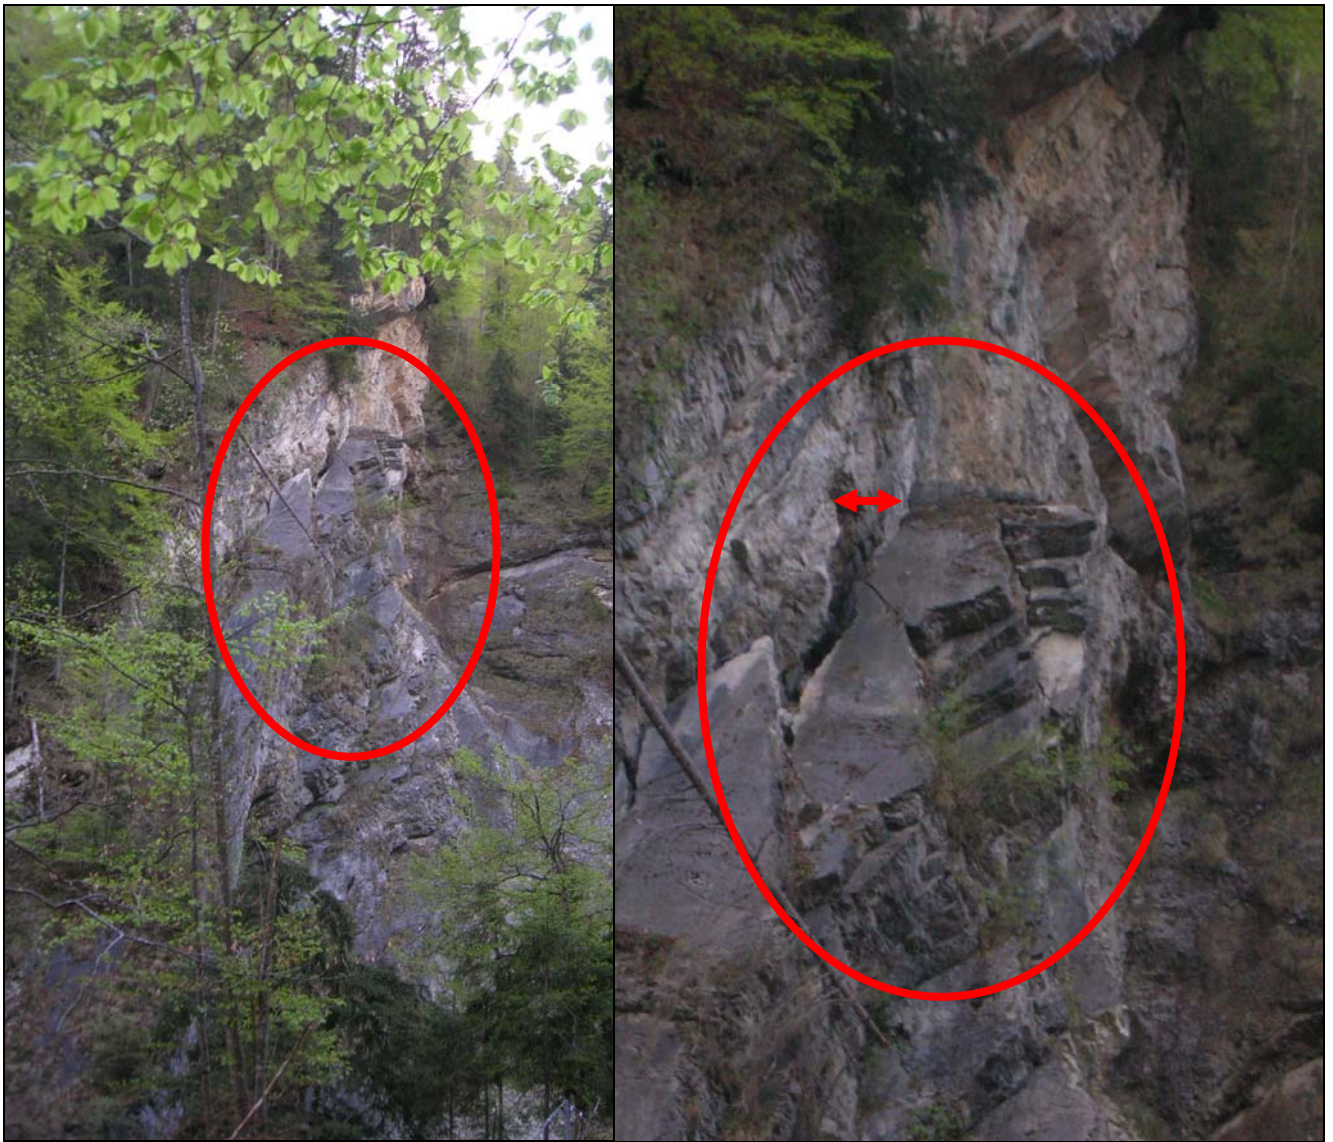
Wie in den untenstehenden Fotos erkennbar, handelt es sich beim absturzbereiten Bereich um ein Schichtpaket, welches aus hier anstehendem Hauptdolomit aufgebaut ist. Deutlich zeigt sich der Umstand, dass das Paket sich im oberen Bereich vom umgebenden Festgesteinsverband gelöst hat (roter Pfeil). Laut Aussagen eines Mitarbeiters der Fa. Felbermayr, welche in der Tiefenbachklamm bereits seit mehreren Jahren diverse Felsräumungsarbeiten durchführt, sei der Abstand zum umgebenden Festgestein im Herbst 2008 noch nicht so groß gewesen. Wann das betreffende Schichtpaket allerdings abstürzt, kann mit heutigem Kenntnisstand nicht beurteilt werden.

Sollte jedoch ein Abstürzen/Abgleiten erfolgen, wäre davon unweigerlich die direkt darunter verlaufende Brandenberger Ache betroffen.

Foto 1: Das vom Absturz bedrohte Felspaket vom Fußsteig aus gesehen. Im rechten Bild mit rotem Pfeil markiert jener Bereich, an welchem sich das Paket bereits gelöst hat.
