VOR SORGEN - aktuelle Praxisbeispiele für Inspektion und Sanierung

DI Bernhard ZIT
Innsbrucker Kommunalbetriebe AG

- Inspektion von Kanälen, Schächten und Hausanschlüssen
- Kanalkataster
- Sanierung von Kanälen- und Hausanschlüssen in Innsbruck
- VOR SORGEN durch Kanalsanierung

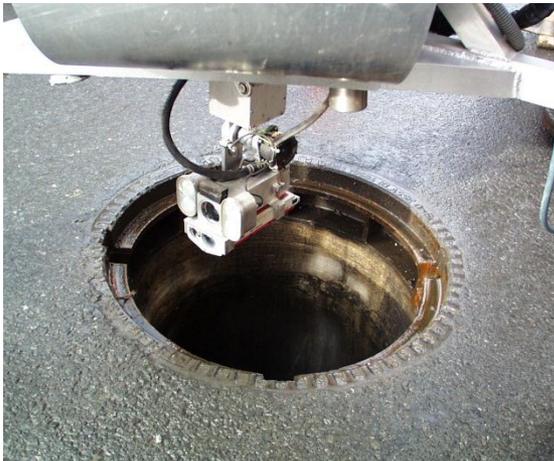
Digitales
Schachtvideo

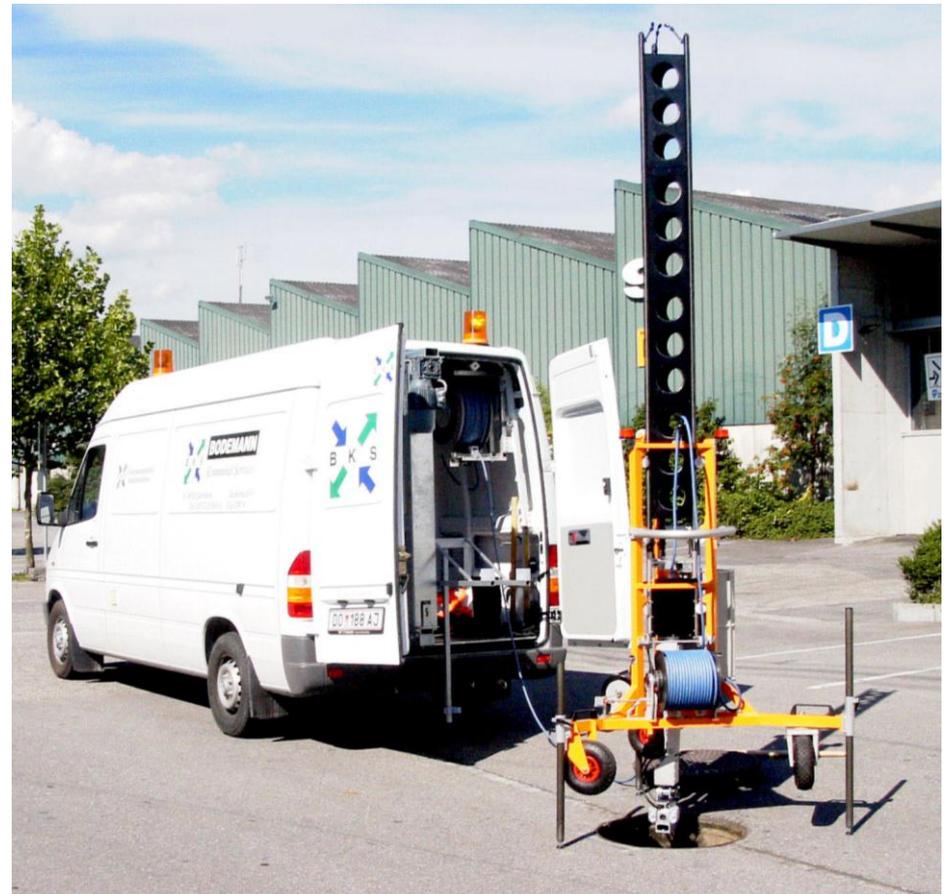
Inspektions-
roboter

System CUS, Fa. Bodemann

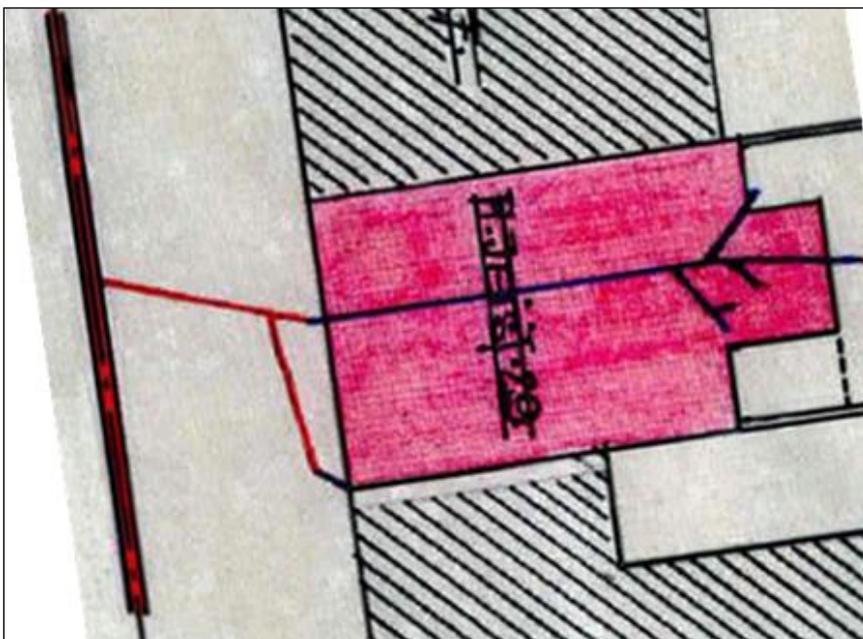
Hausanschluss-Archiv bisher

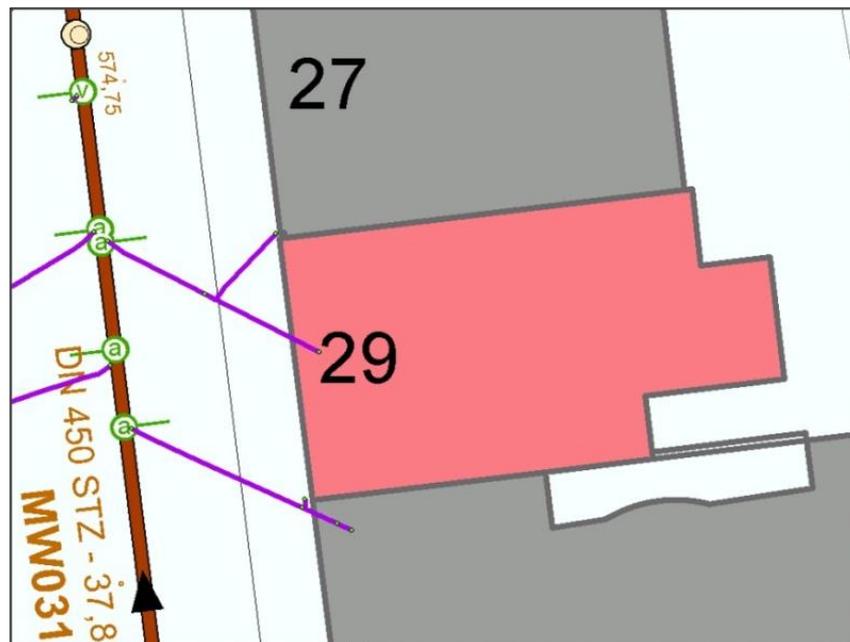
GIS mit geoASYS bop Vermessung

ca. 180 Euro pro Hausanschluss mit einer mittleren Länge von 13m für Hochdruckreinigung, Inspektion und Vermessung (Situation Innsbruck !)

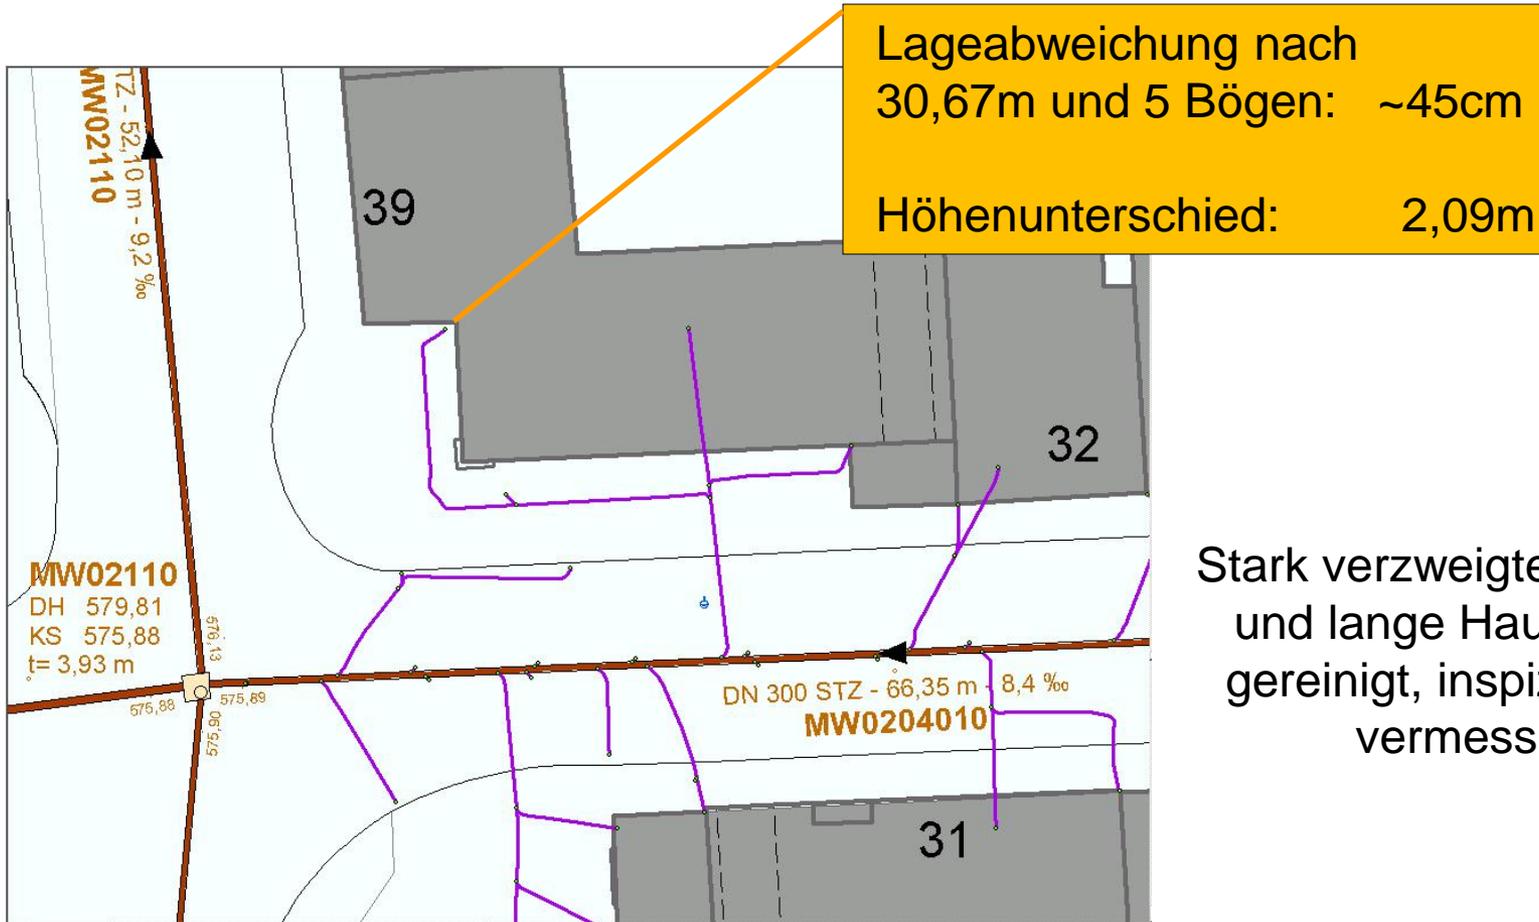
Inspektion von Hausanschlüssen

Stark verzweigtes System
und lange Hauskanäle
gereinigt, inspiziert und
vermessen

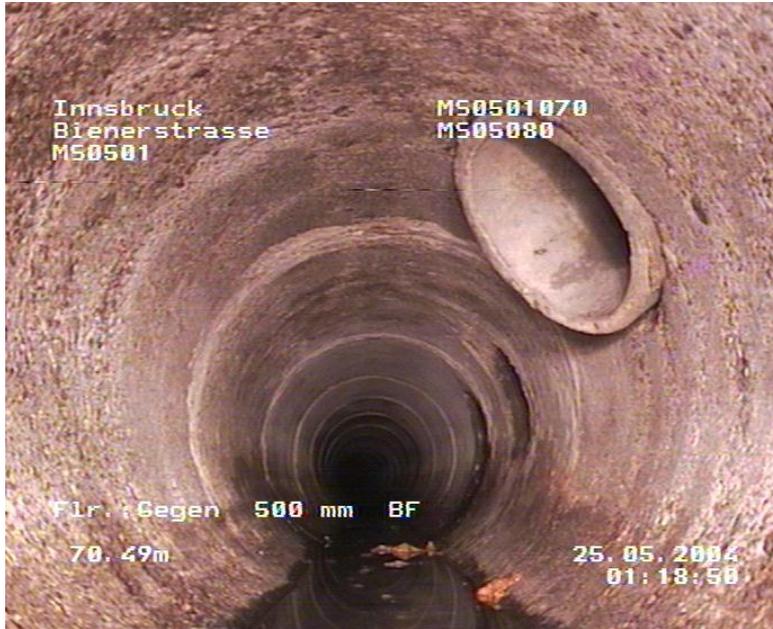
Sichtung der Videos durch erfahrenen Mitarbeiter unbedingt erforderlich !

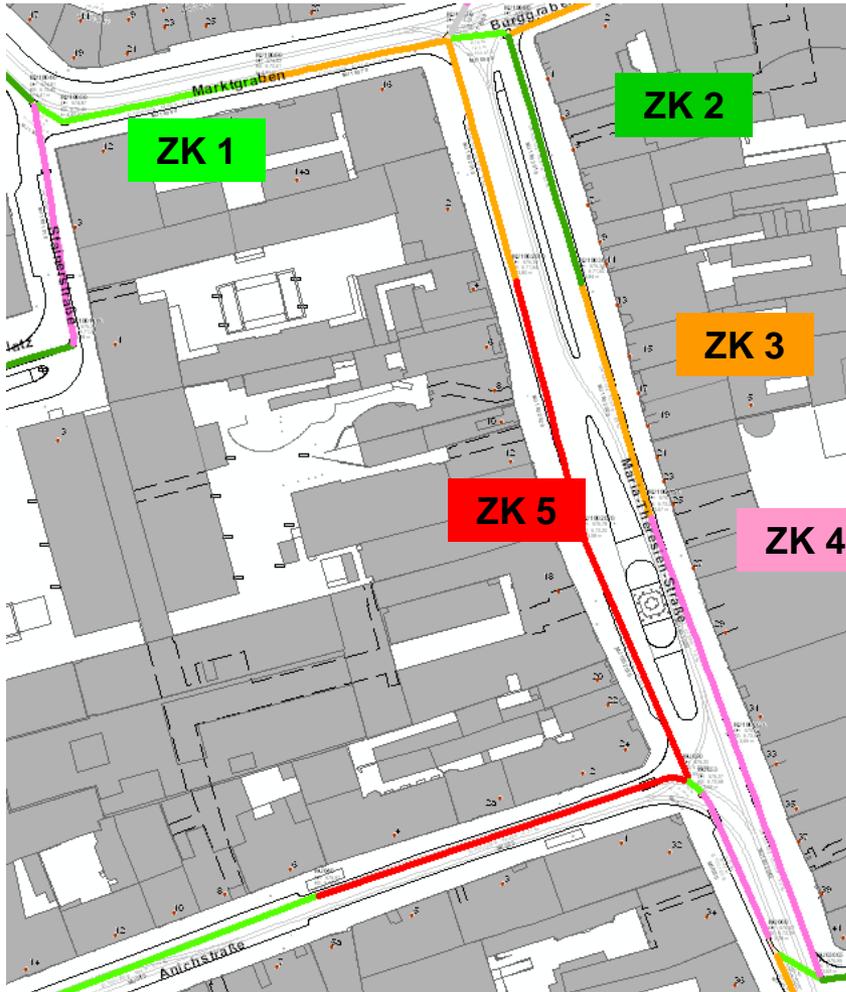
Kanalkataster

ZK 1 > kein Handlungsbedarf

ZK 2 > langfristiger Handlungsbedarf

ZK 3 > mittelfristiger Handlungsbedarf

ZK 4 > kurzfristiger Handlungsbedarf

ZK 5 > sofortiger Handlungsbedarf

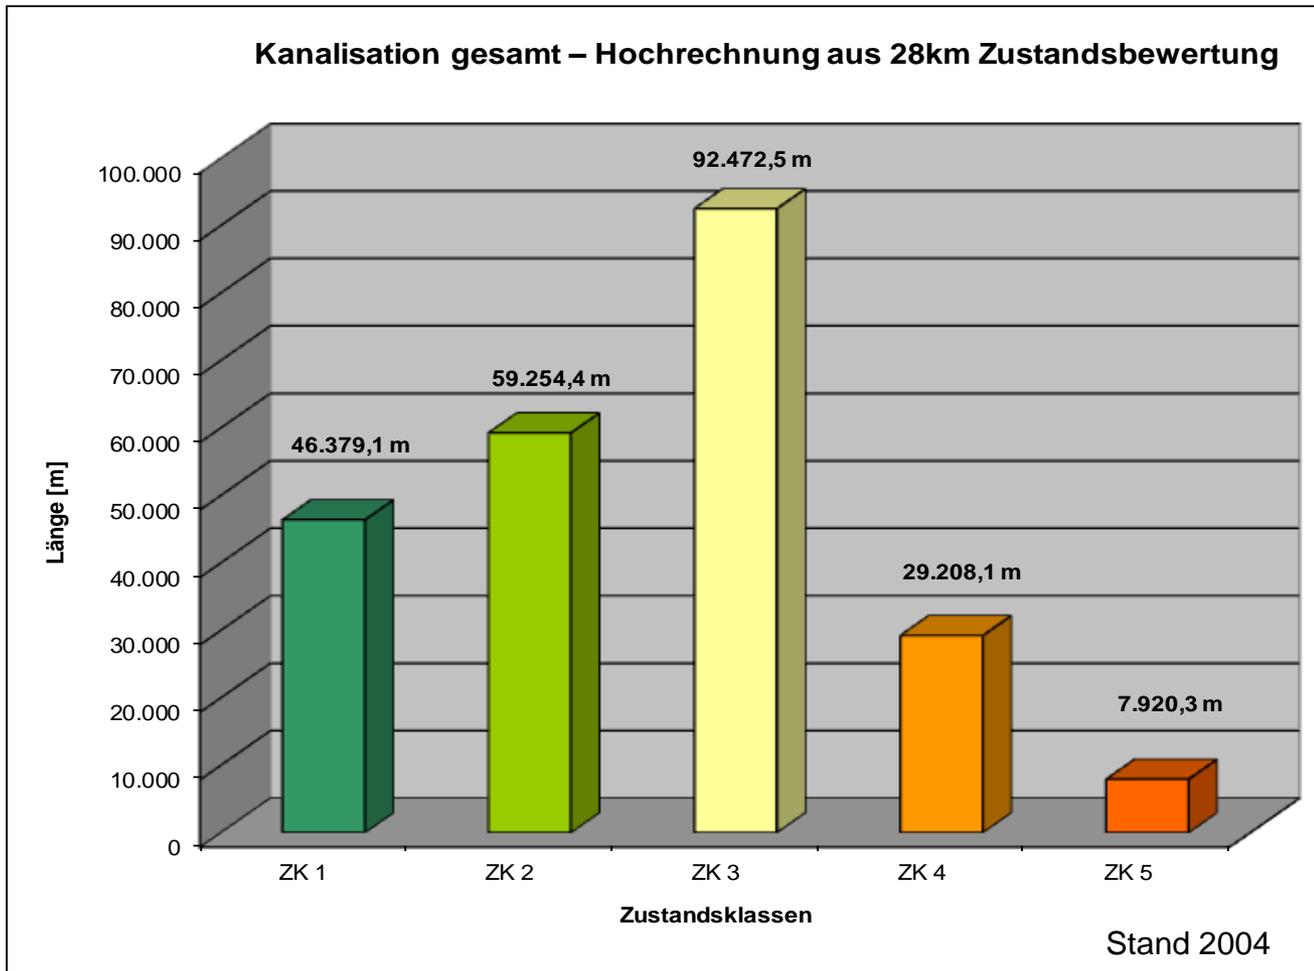
Kanalsanierung in Innsbruck

Kanalsanierungskonzept

Unterteilung in 30 Gebiete (je 6-10km Länge)

Sanierung der gesamten Kanalisation in 30 Jahren

ca. 58,8 km bzw. 24% zu sanieren

Kostenschätzung ca. 51 Mio. €

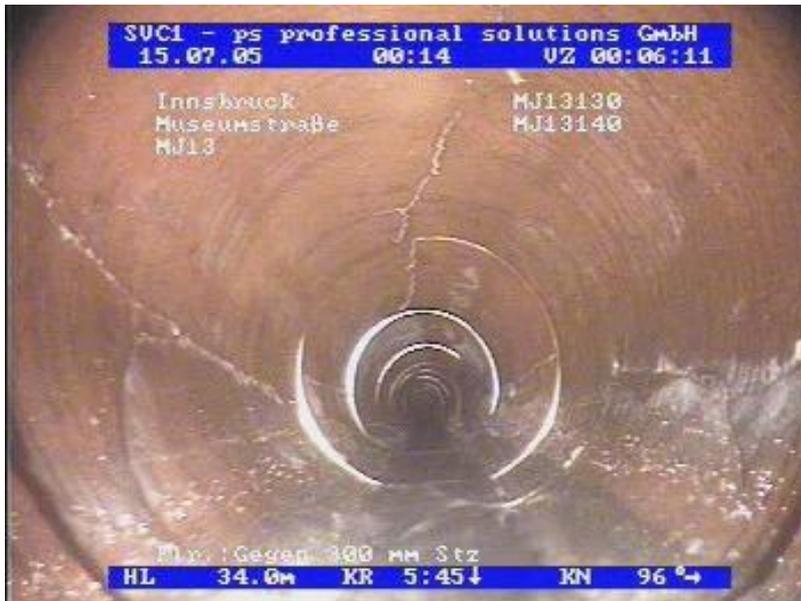
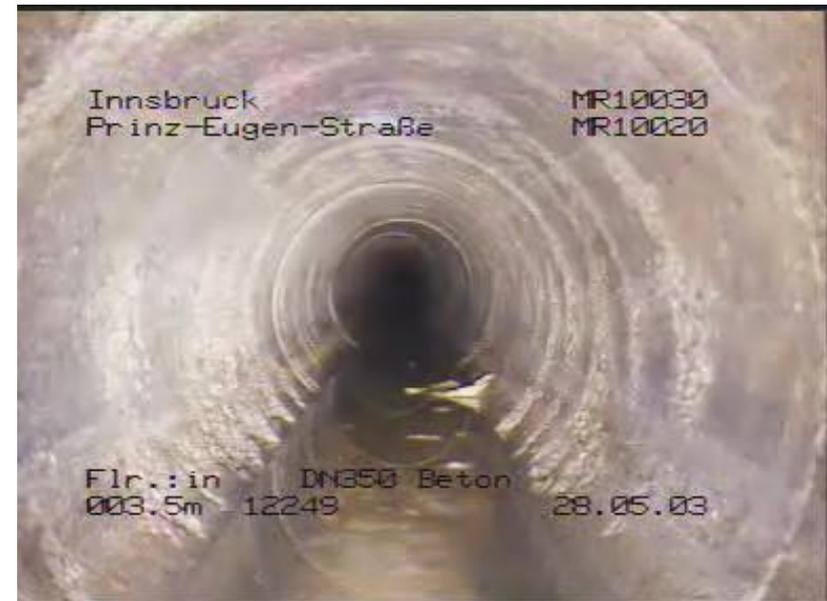
Grabenlose Sanierung möglich

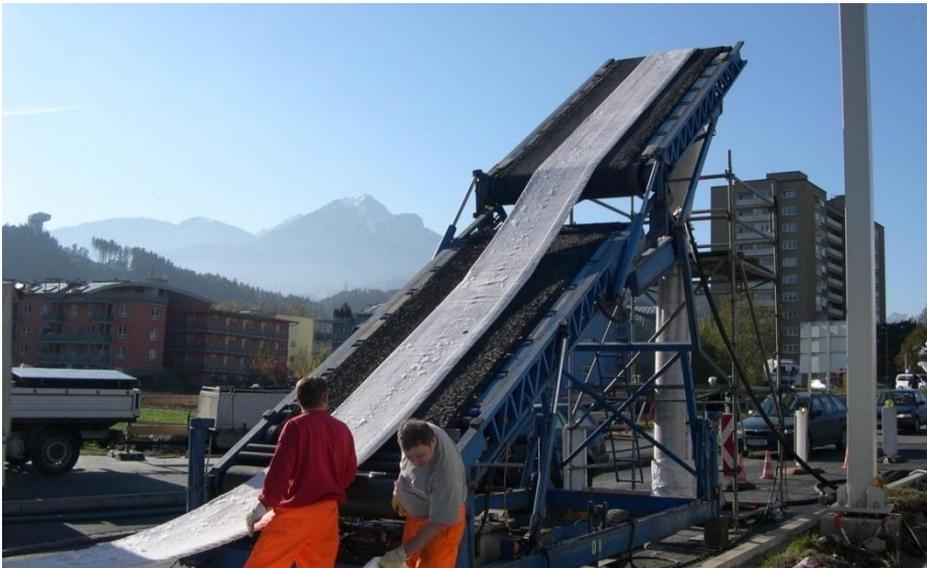
Einbau Schlauchliner

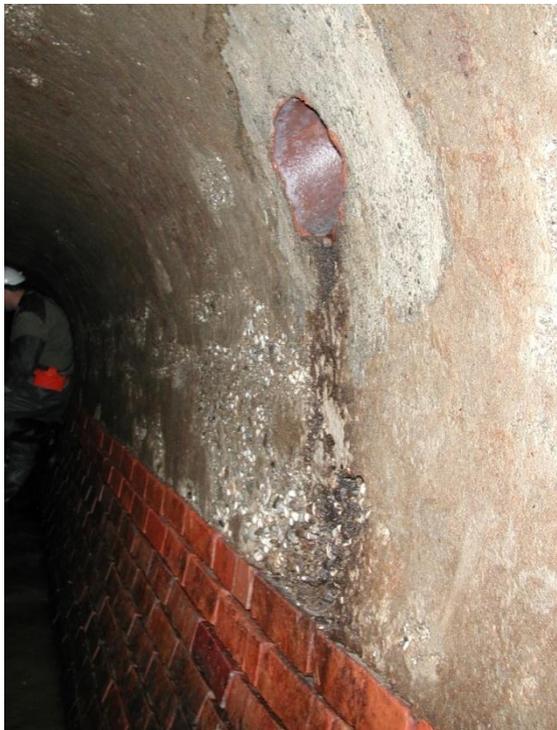
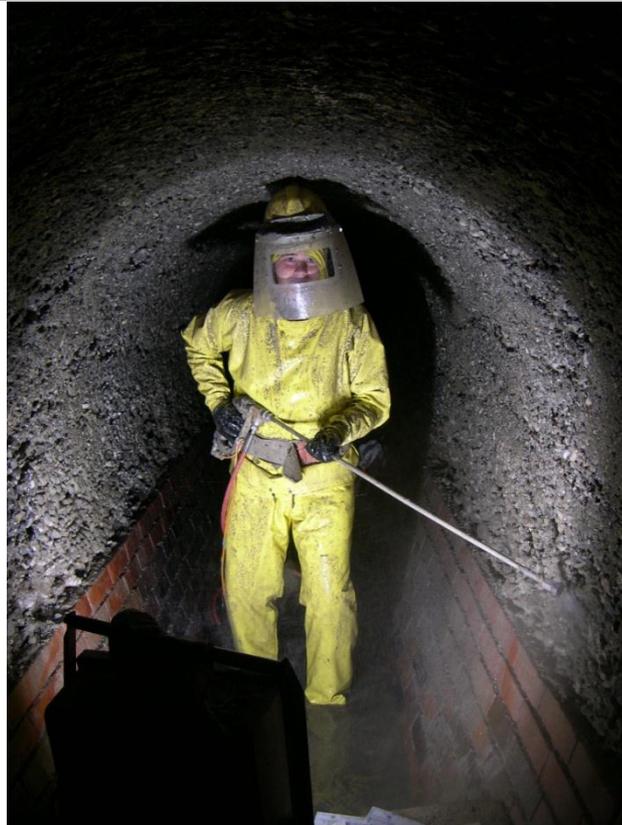
Baujahr 1910

Abtragen der Oberfläche mit
bis zu 2.000 bar

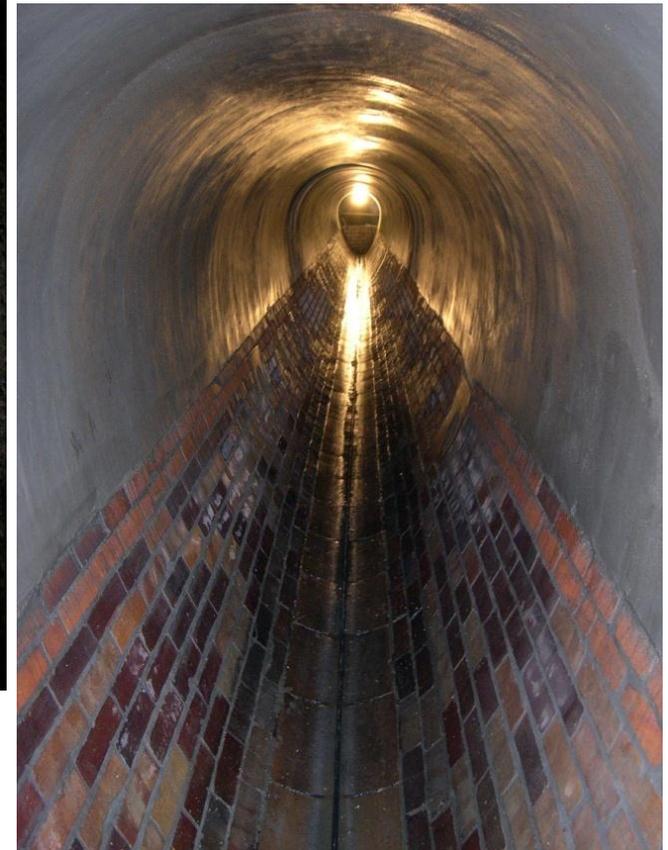
Mineralische Beschichtung

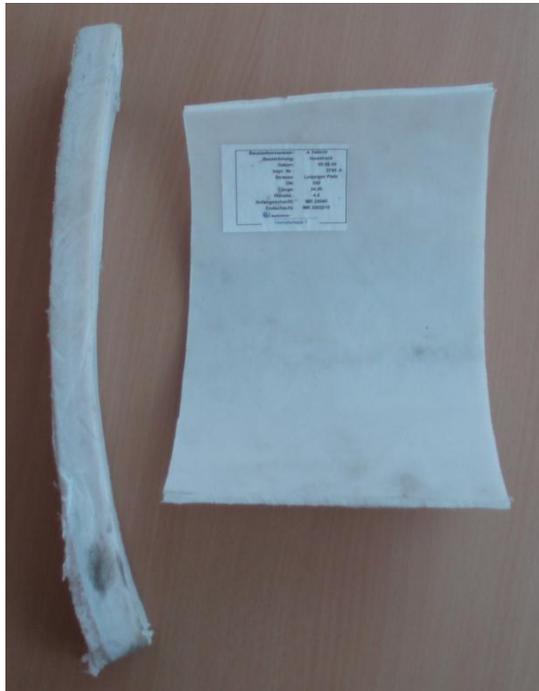
Qualitätssicherung

- Dokumentation aller Arbeiten mittels TV-Inspektion
- Dichtheitsprüfung nach ÖNORM EN 1610
- Entnahme von Material- und Rückstellproben

Materialprobe Schlauchliner:

- Biegefestigkeit
- E-Modul
- Ist-Wandstärke
- Wasserdichtheit

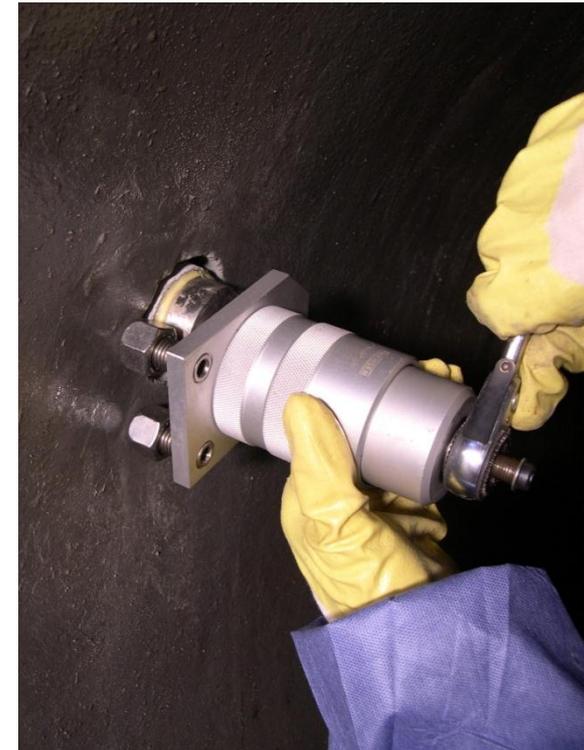
Haftzugprüfung
Mineralische
Beschichtung

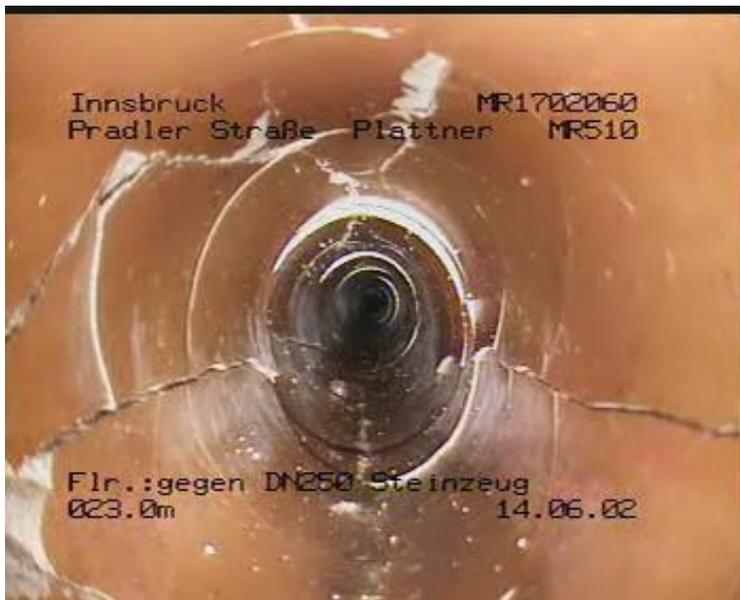
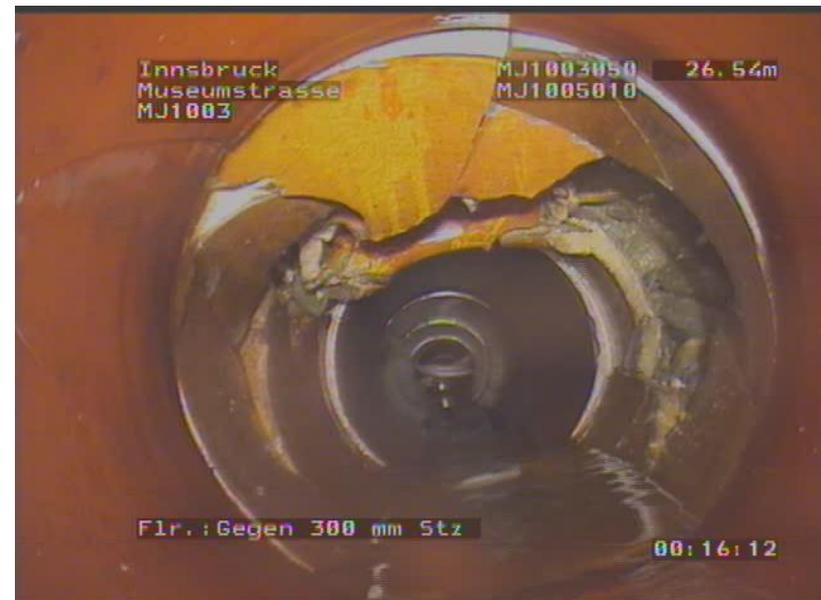
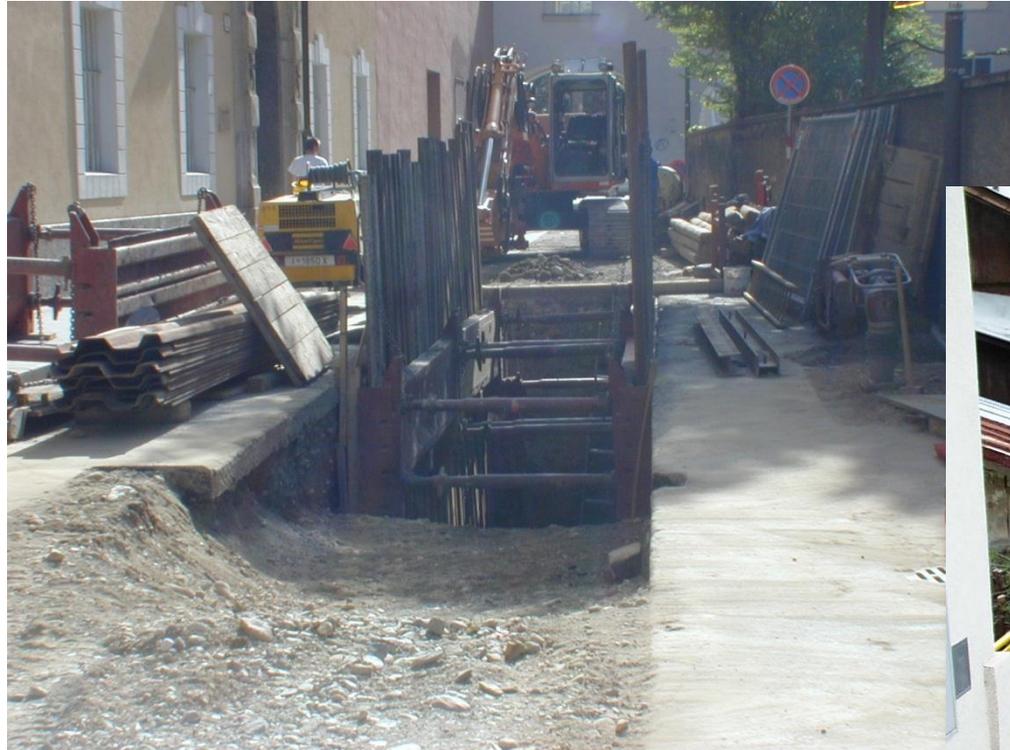
Zu spät !

Sanierung nur mehr durch Erneuerung möglich

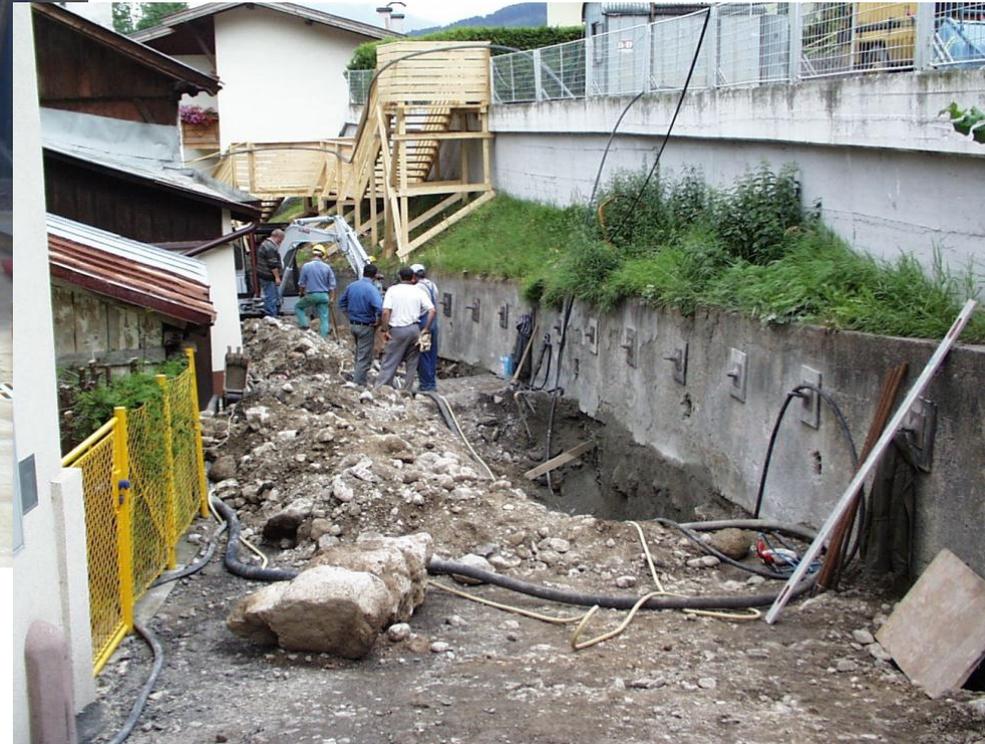
Erneuerung

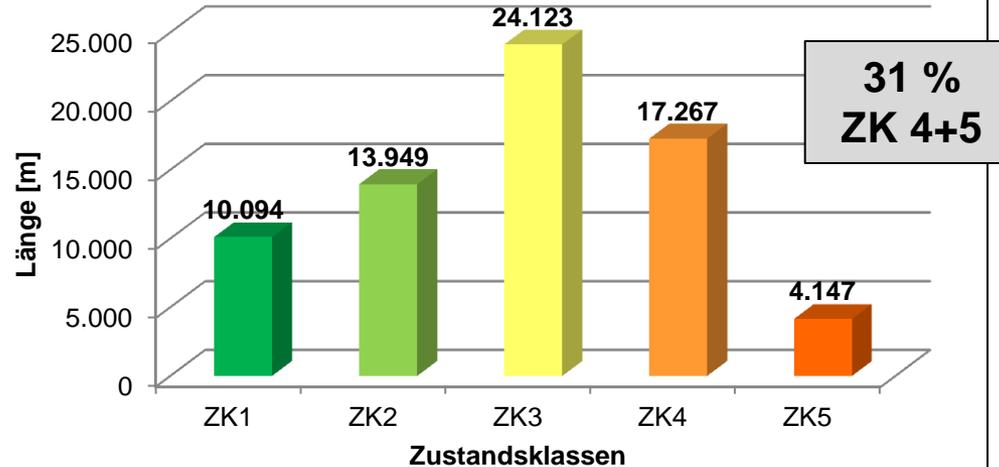
Stand 2004 – vor der Sanierung

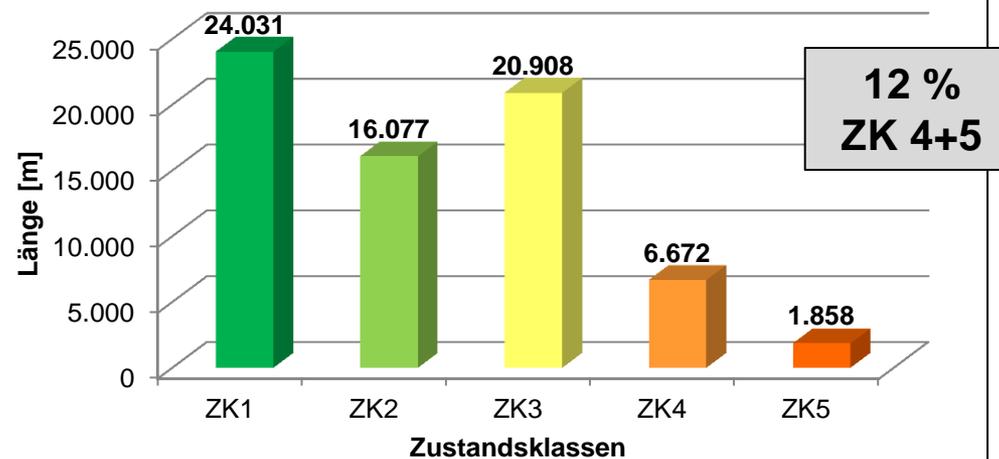
Stand 2011

**9 Teilgebiete
Kanallänge 69.580m
ca. 28% vom
Gesamtnetz**

**-> 17.614m grabenlos
sanieret**

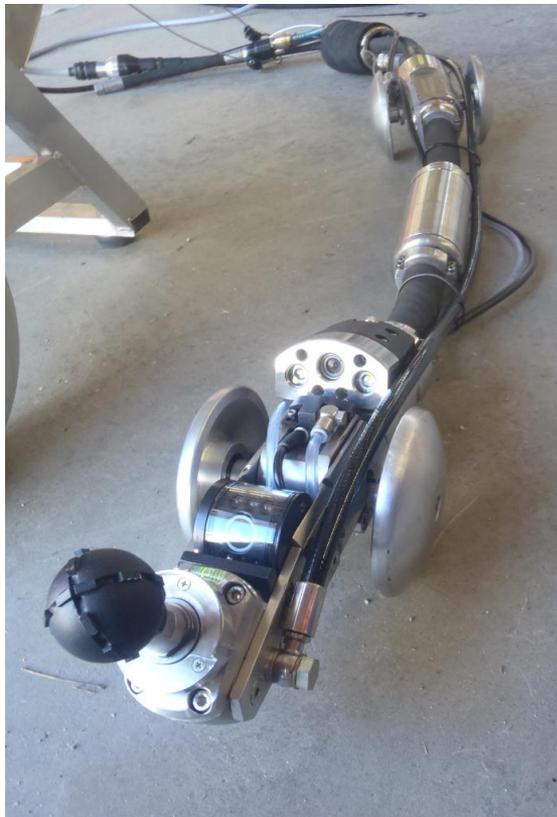
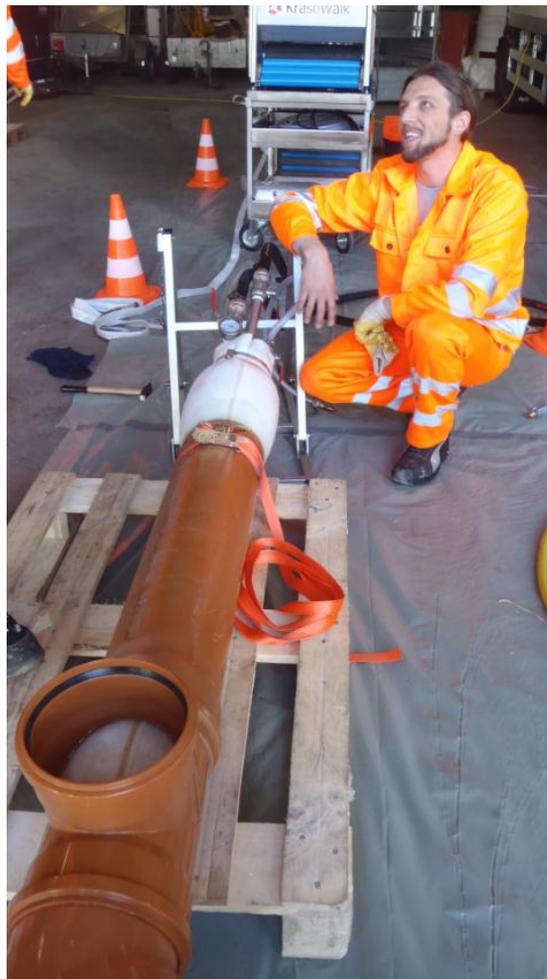
Einbau von Schlauchlinern

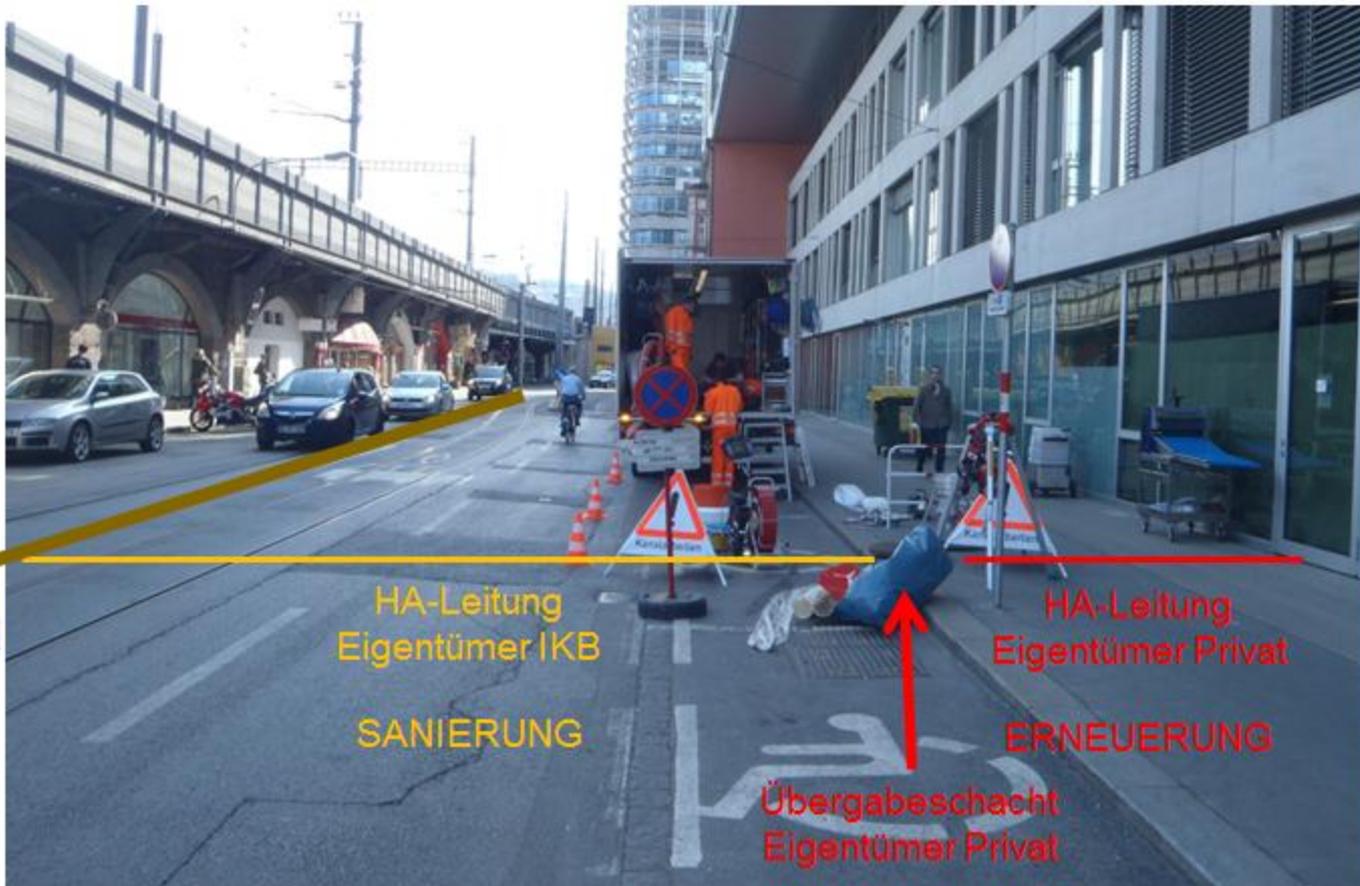
Beispiel

Öffentlicher Kanal
Eigentümer IKB

SANIERUNG

HA-Leitung
Eigentümer IKB

HA-Leitung
Eigentümer Privat

ERNEUERUNG

Übergabeschacht
Eigentümer Privat

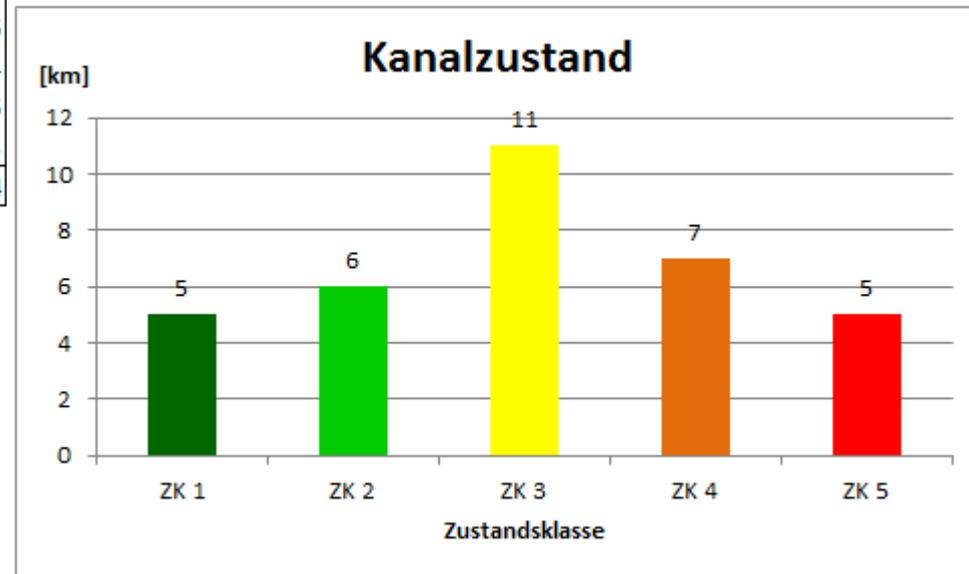
Beispielgemeinde

Baujahr	ZK 1	ZK 2	ZK 3	ZK 4	ZK 5	Länge
1960-69	0	0	1	2	4	7
1970-79	0	1	1	5	1	8
1980-89	0	0	6	0	0	6
1990-99	0	2	2	0	0	4
2000-09	2	3	1	0	0	6
2010-12	3	0	0	0	0	3
Summe	5	6	11	7	5	34
